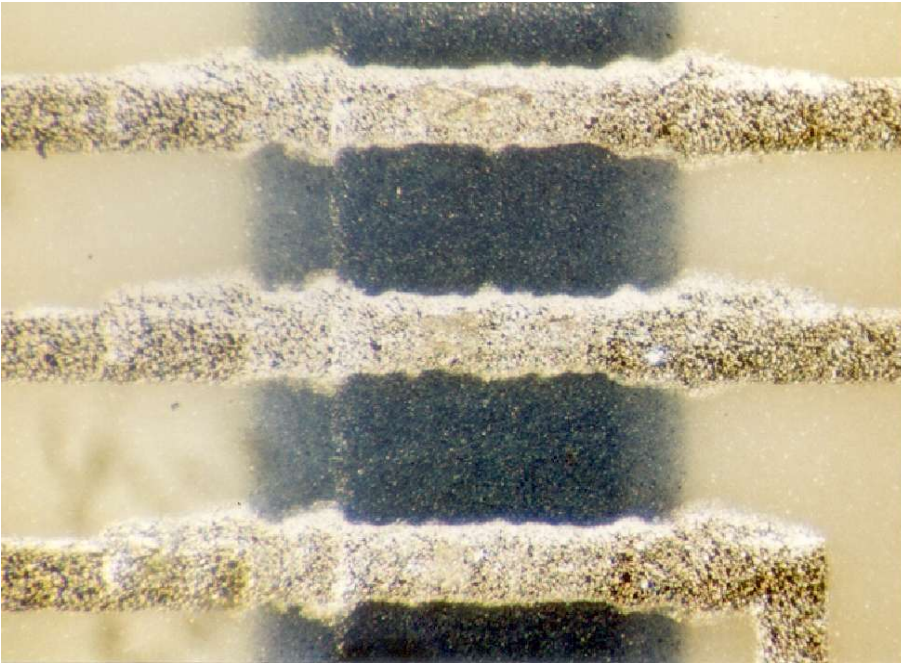
Guter Druck einer zweiten Leiterbahnebene.

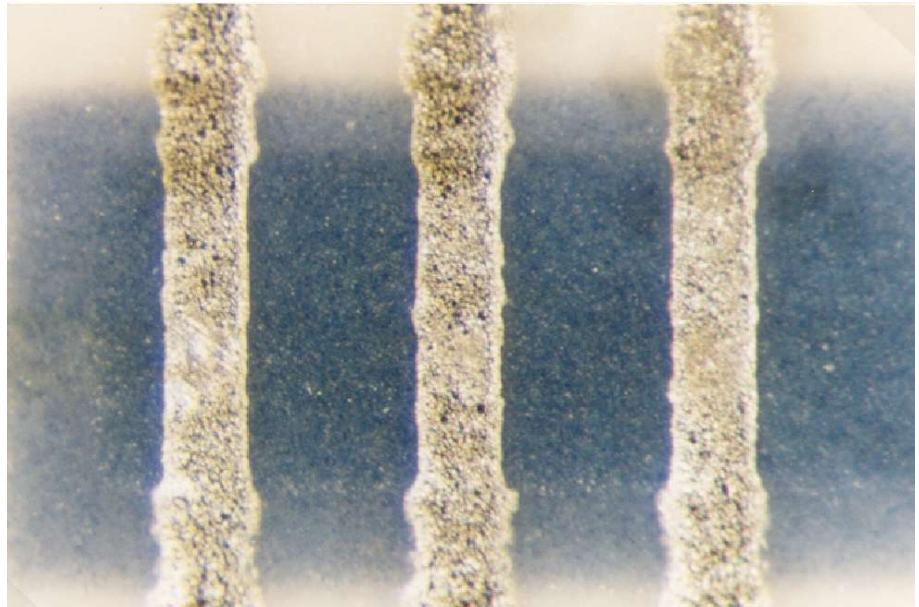
Guter Druck der Leiterbahnüberquerung.

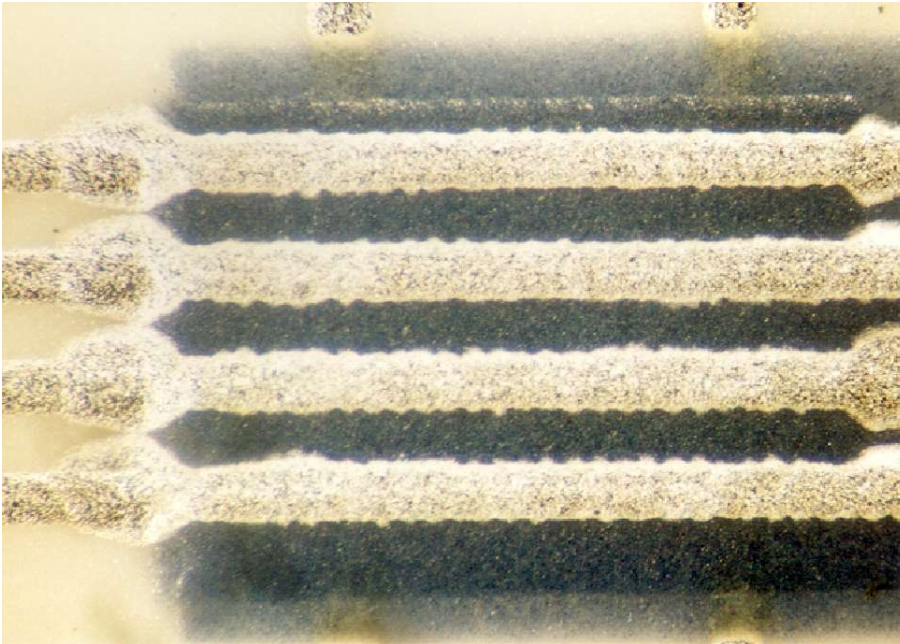
Zusammenlaufen der zweiten Leiterbahnebene (Kurzschlüsse).

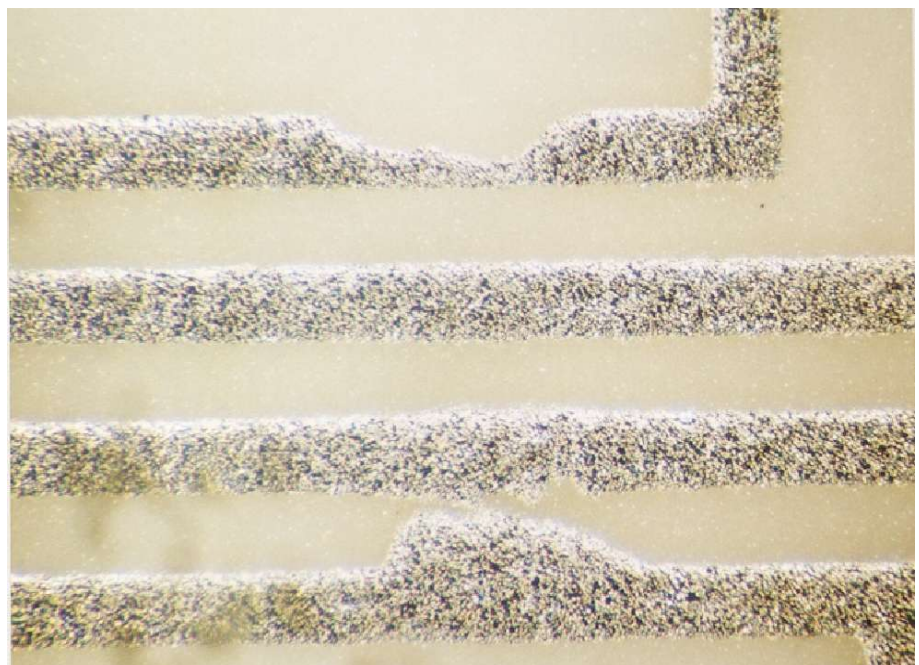
Extremer Mäusebiss und Ausbuchtung in der Leiterbahn.
Gefahr eines Kurzschluss oder einer
Leiterbahnunterbrechung. (Keine tolerierbaren Fehler.)

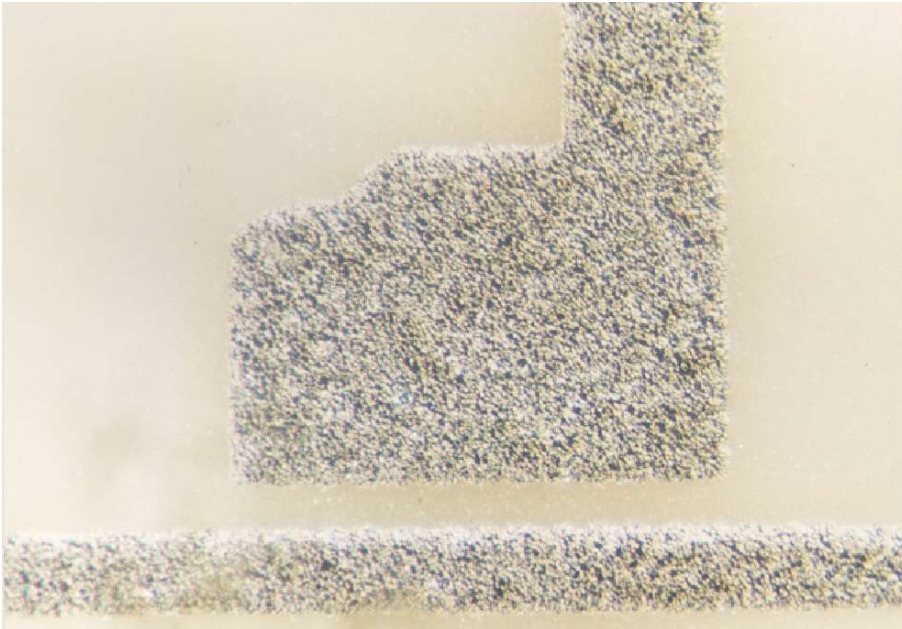
Tolerierbarer Fehler des Löt pads

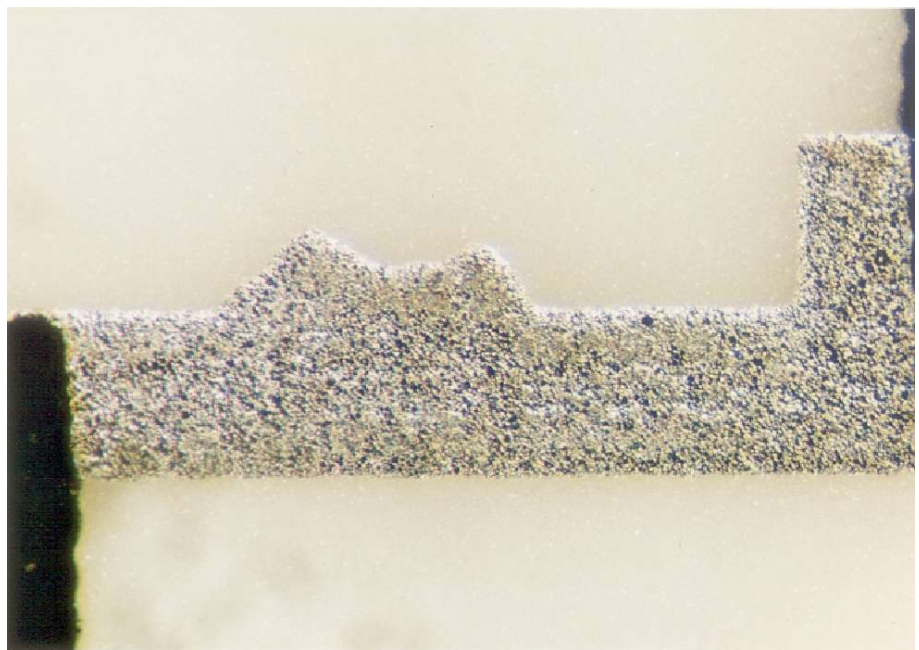
akzeptable Ausbuchtung

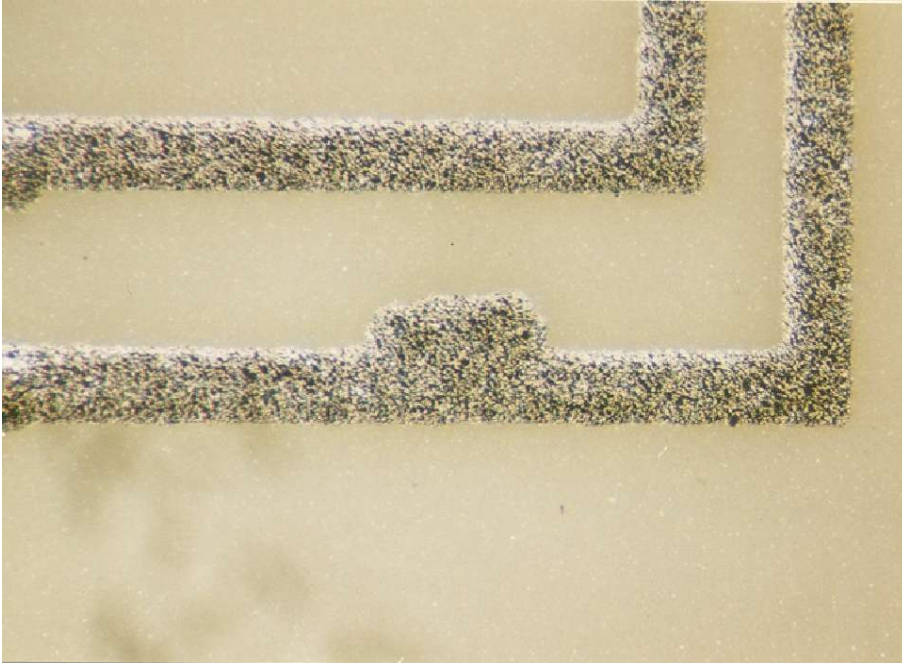
Tolerierbare Ausbuchtung

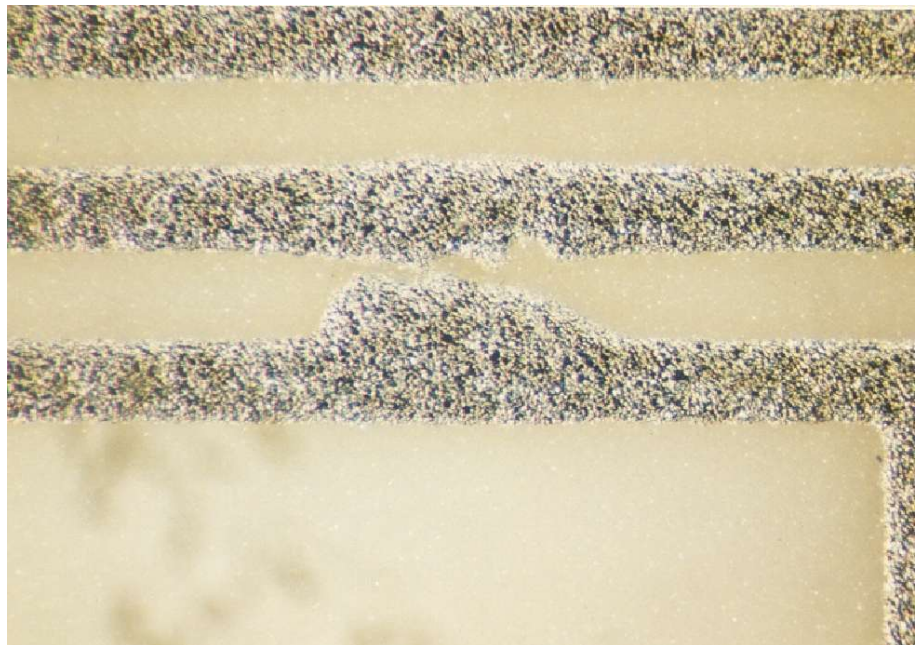
Zu große Ausbuchtung (Kurzschlussgefahr)

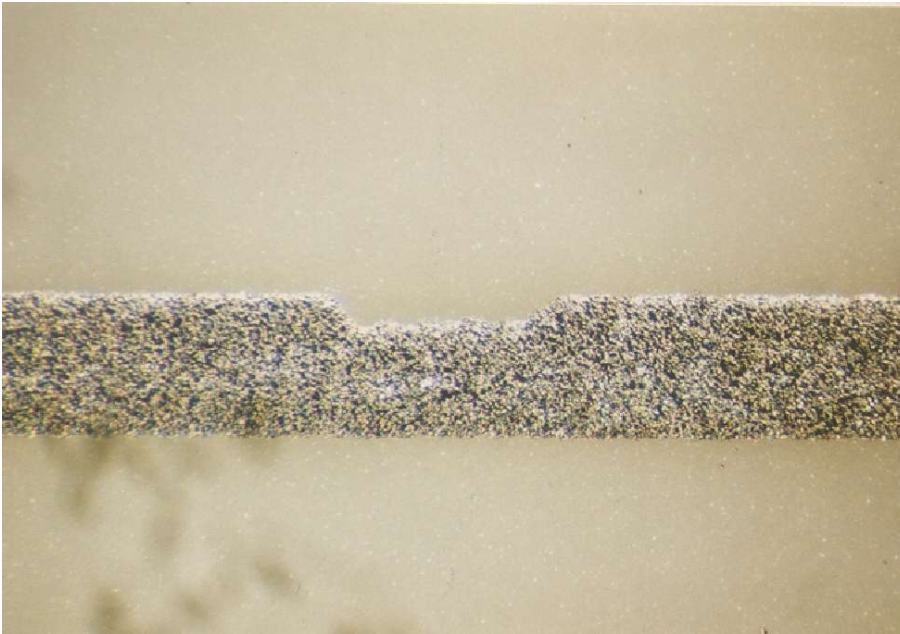
Tolerierbarer Mäusebiss (unter 50% der Leiterbahnbreite)

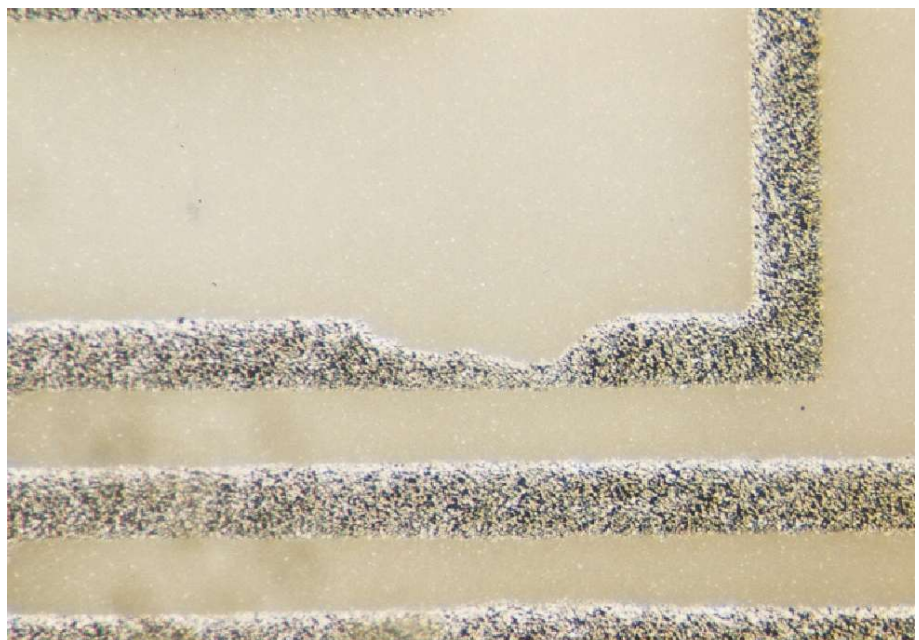
dieser Mäusebiss kann nicht akzeptiert werden
(mehr als 50% der Leiterbahnbreite sind nicht
vorhanden)

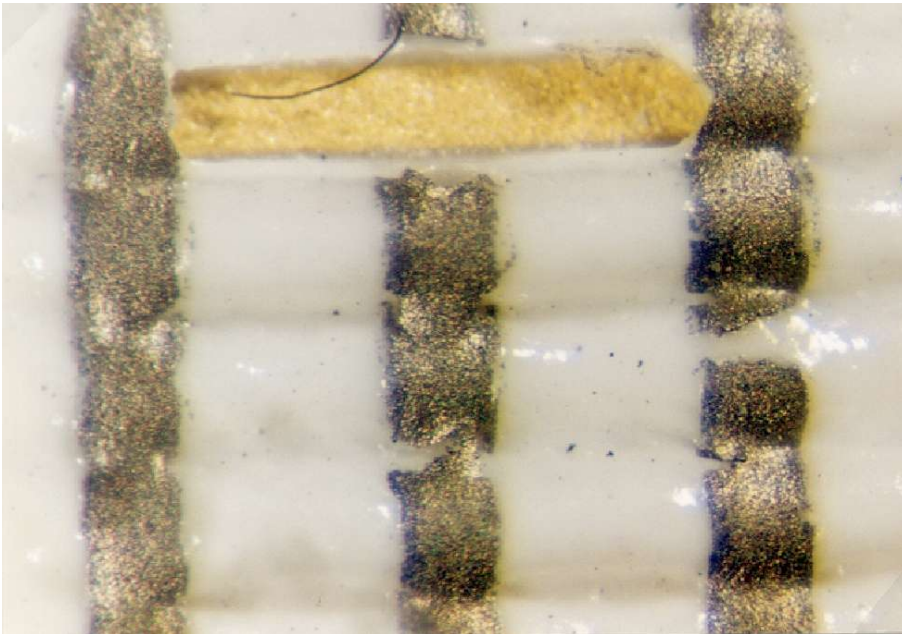
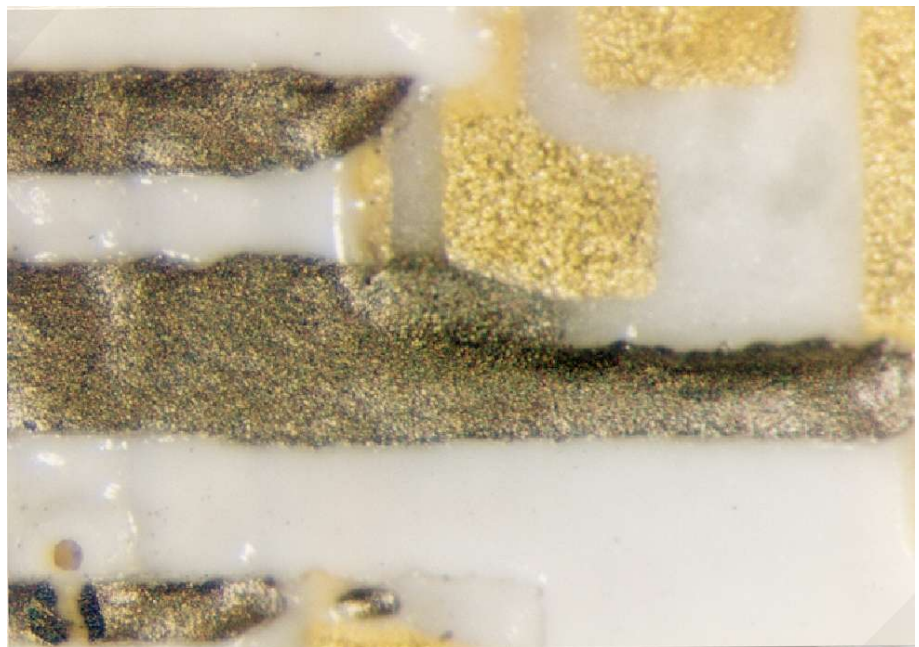
Unverträglichkeit des Dielektrikums mit der unteren Leiterbahn. Das Gold diffundiert durch die Isolierung in die obere Silberleiterbahnebene.

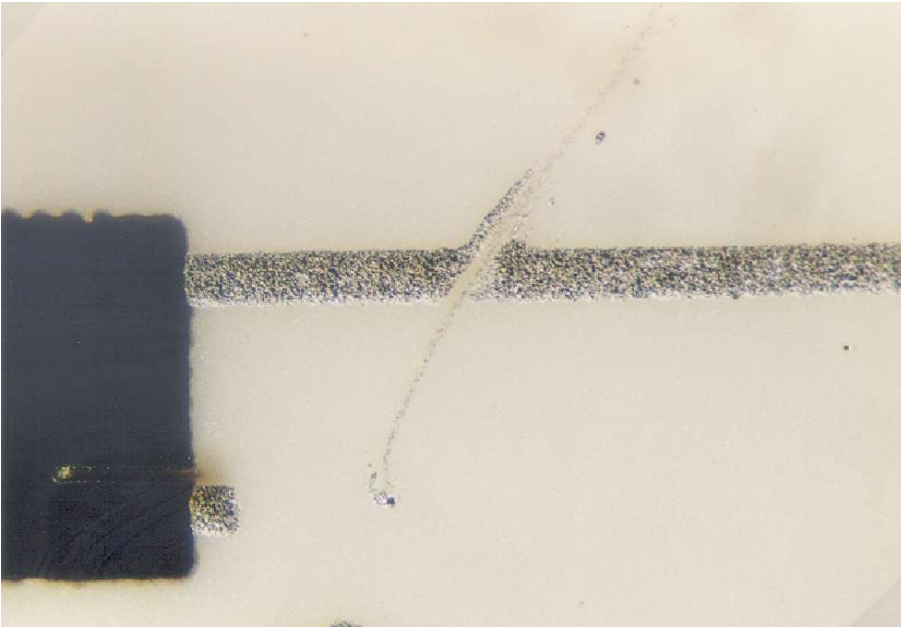
Leiterbahnunterbrechung: Fehler im „Handling“

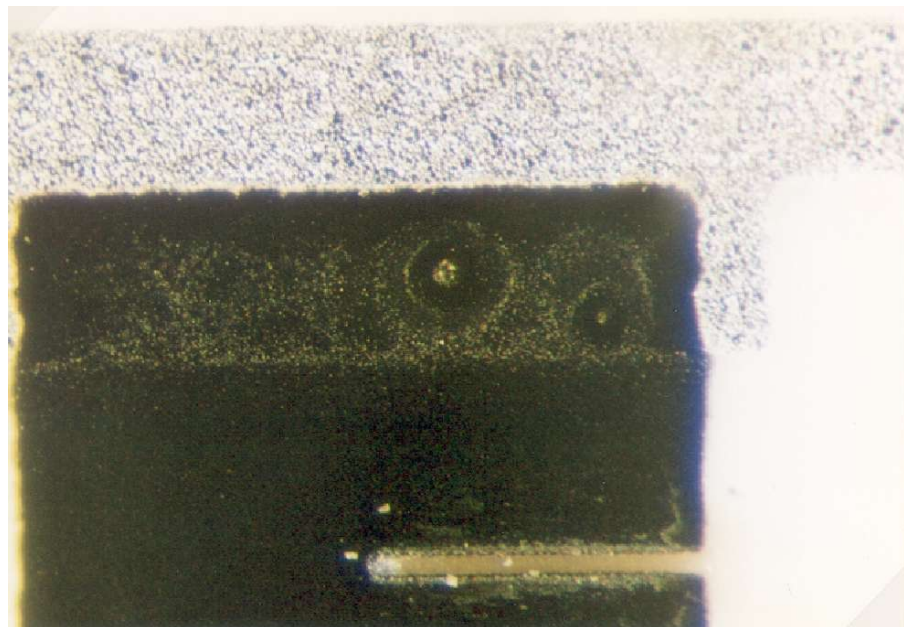
Krater im Widerstand: Die Ursache ist die explosionsartige Verdampfung der Lösungsmittel.
Der Druck wurde vor dem Brennen nicht getrocknet.

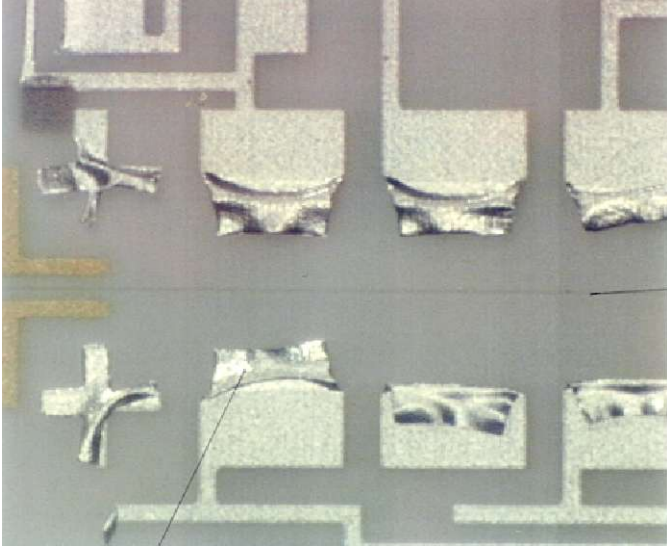
Nach dem Brennen abgelöste Leiterbahn
Ursache: Der Laser erzeugt während des Ritzvorgangs Plasma,
das sich links und rechts der Ritzkante niederschlägt.
Dadurch haftet die aufgedruckte Leiterbahn nicht mehr.

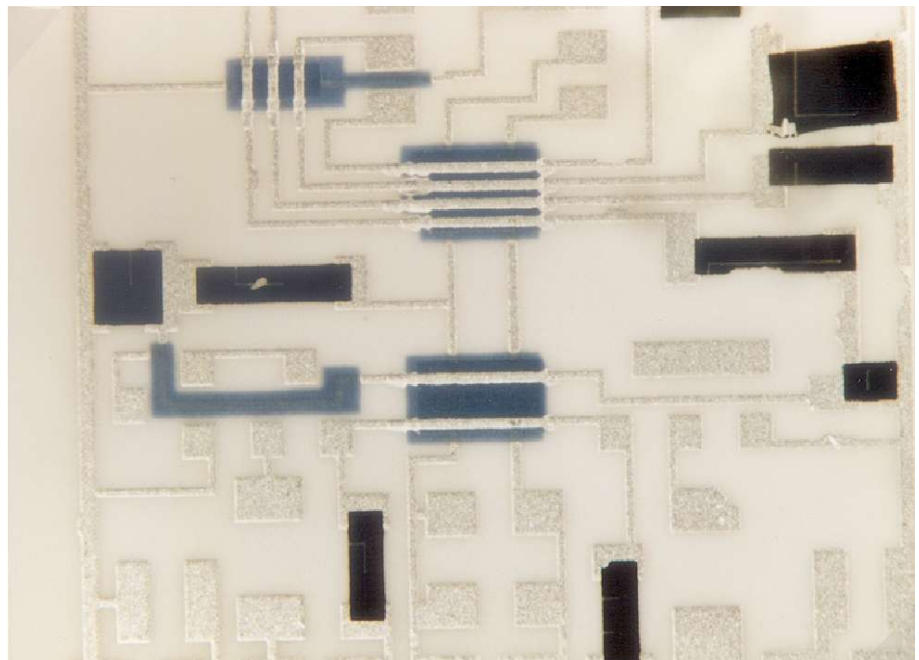
Extrem schlechter Druck (viele Fehlstellen).
Zusammenlaufen der zweiten Leiterbahnebene und auch
falsch angewendete Trimmsschnitte.

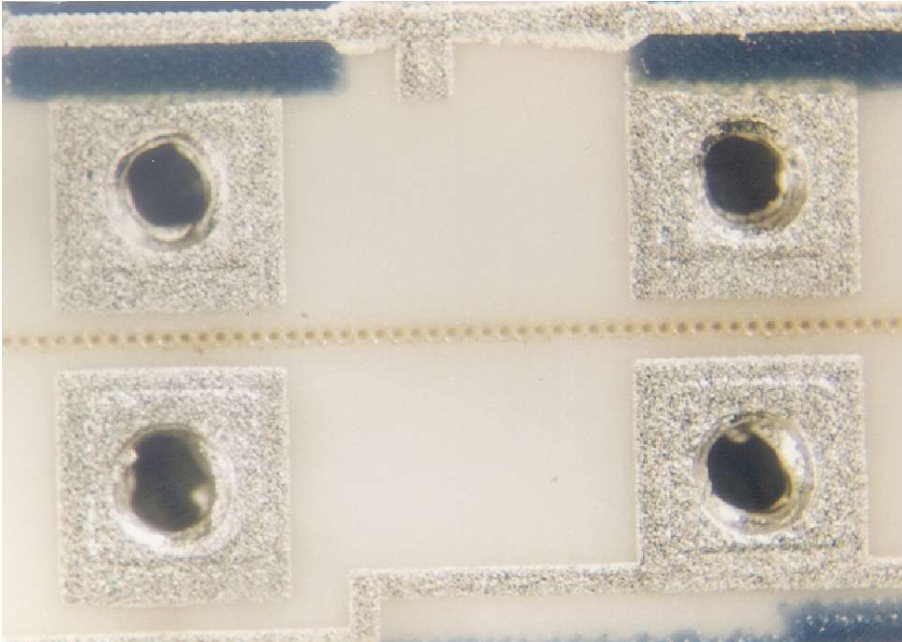
- Durchkontaktierungen
- Ritzlinie des Lasers ist zu erkennen

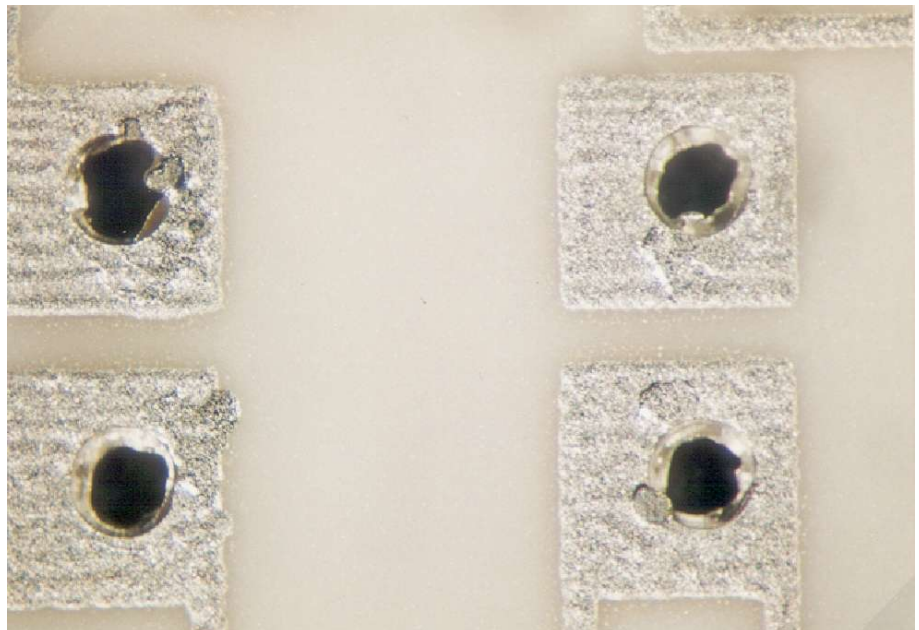
Siebmaschen im Druckbild sind noch zu erkennen. Eine schlecht verlaufene Paste.

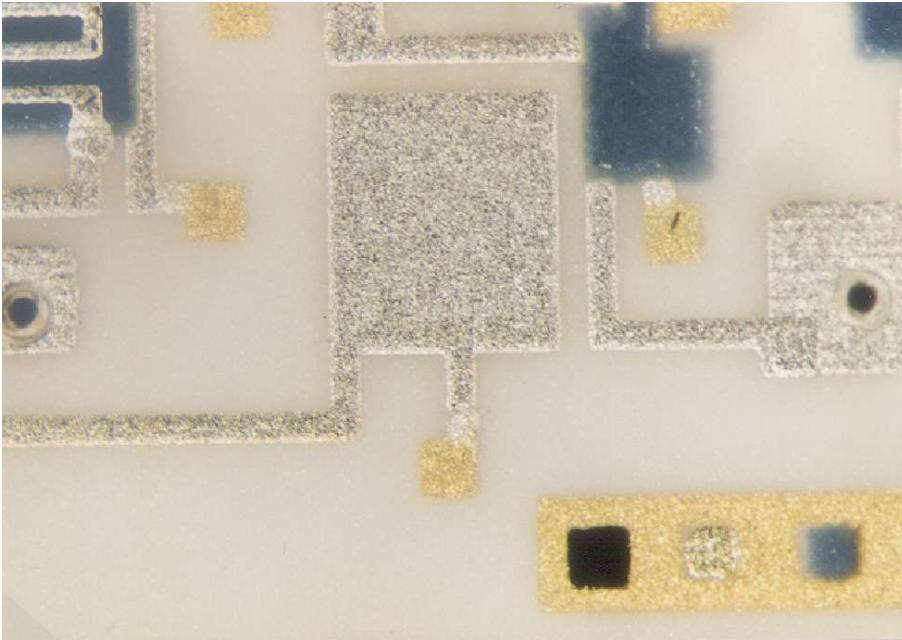
Sauberer Druck der Schaltung

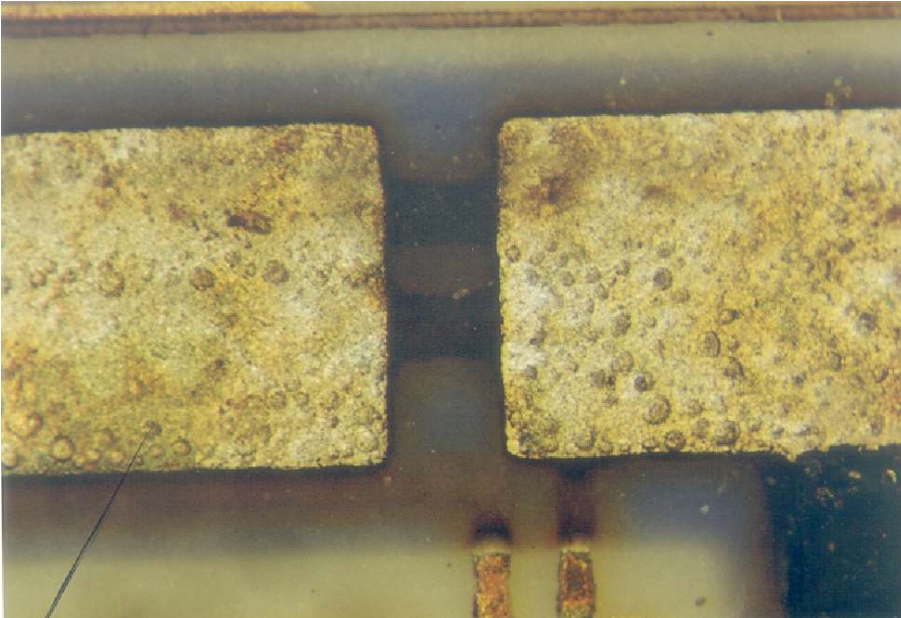
Nach dem Brand der zweiten Leiterbahnebene sind Blasen in der Leiterbahnstruktur entstanden.

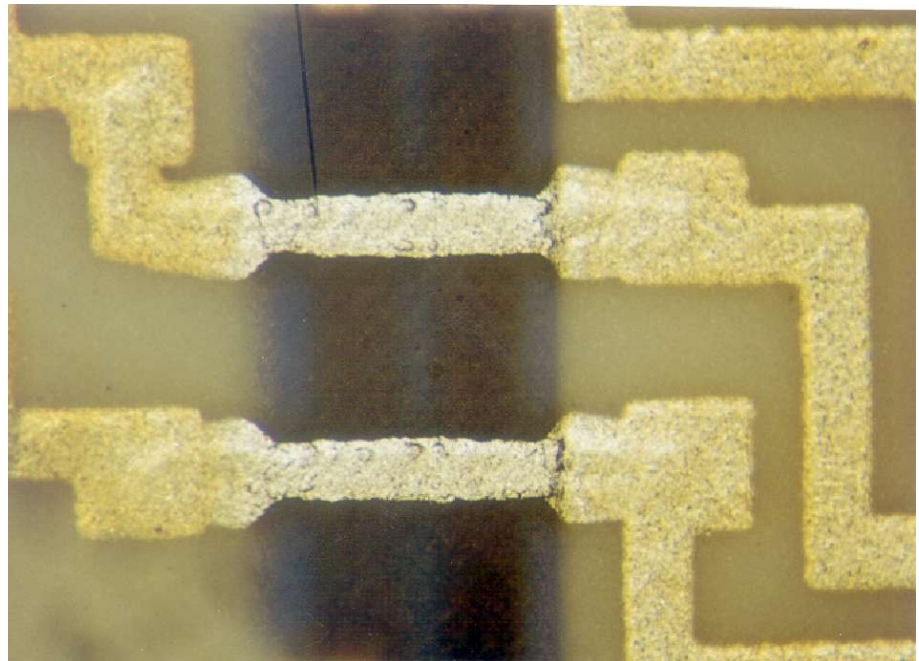
Blasen entstehen durch die Unverträglichkeit der Leiterbahnpaste mit der Dielektrikumspaste.

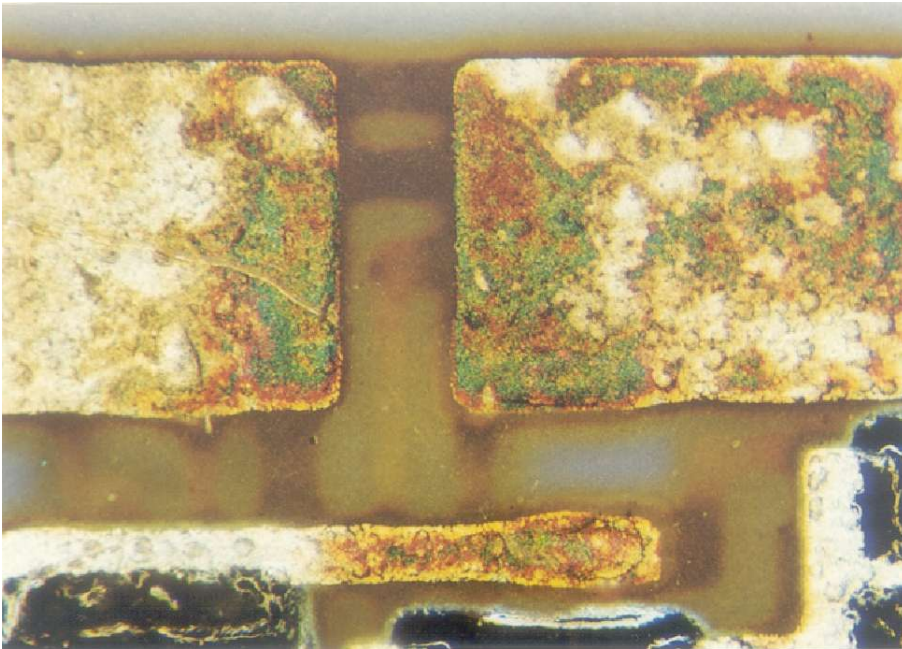
Stark oxidierte Silberleiterbahnen

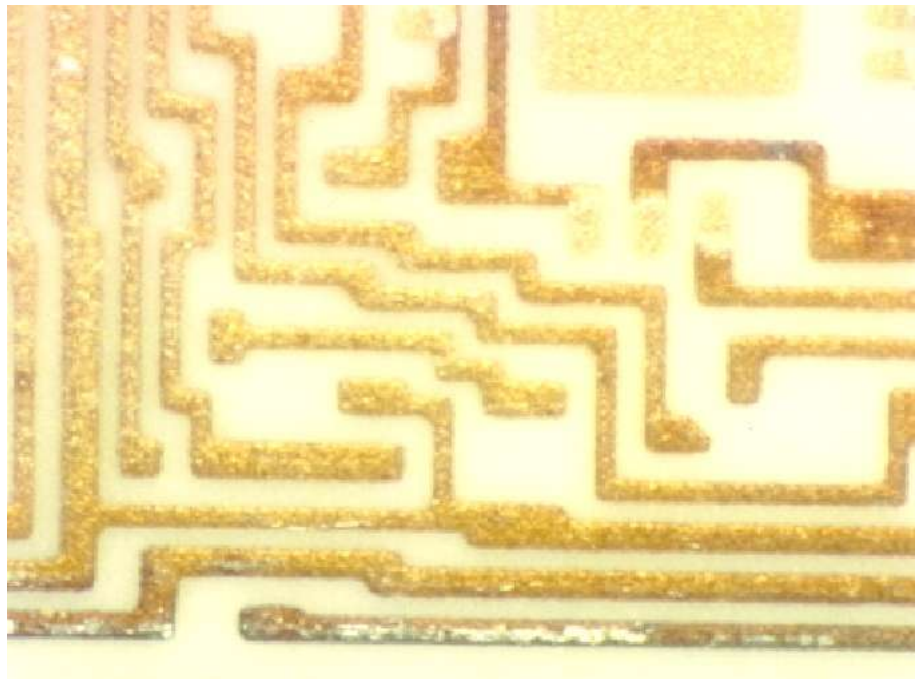
Silber nimmt den Stickstoff und Schwefel der Luft auf und oxidiert dadurch.
