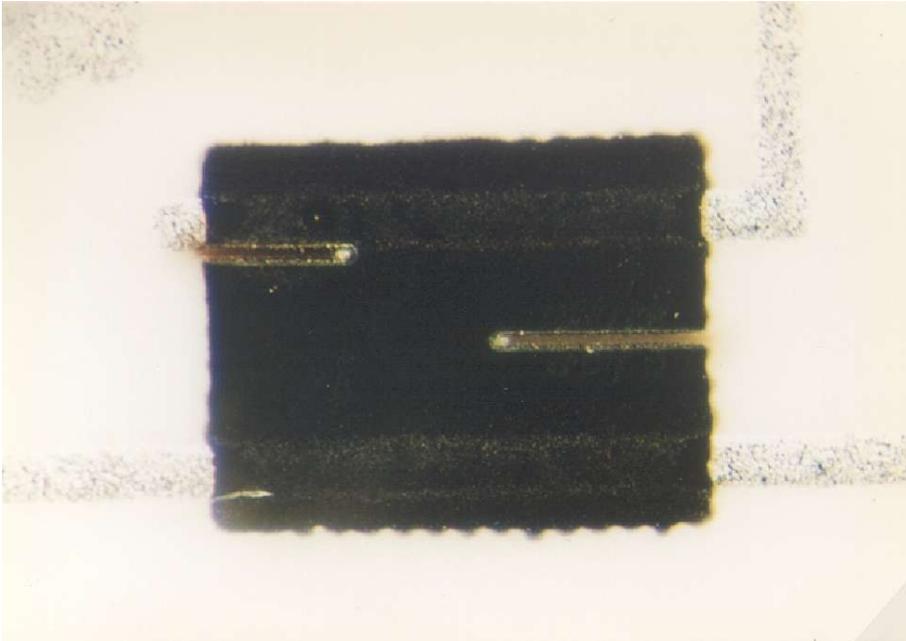
Überlappung vom Widerstand auf die Leiterbahn ist nicht ausreichend.
Auch wurde ein falscher Trimmchnitt verwendet.

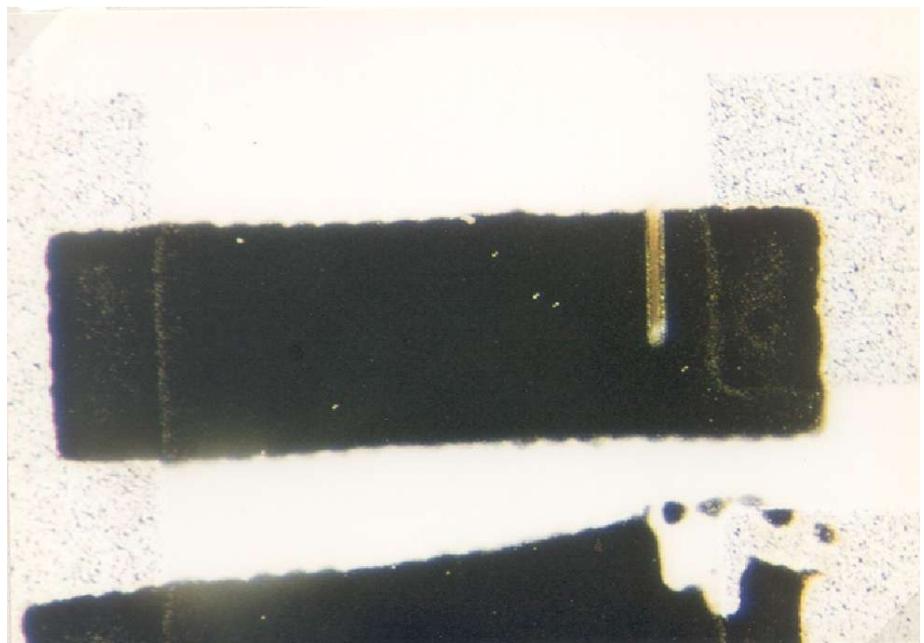
1. Die Widerstandsebene wurde auf die Leiterbahnebene schlecht justiert. 2. Es wurde der falsche Trimmchnitt verwendet.

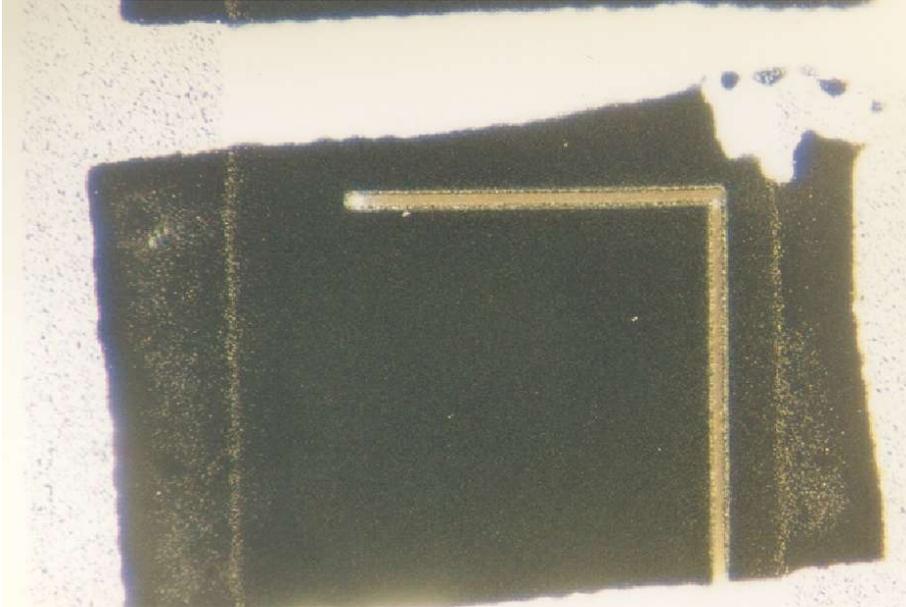
Schlechte Justierung der Widerstandsebene, falsch verwendeter Trimmerschnitt und kein vollständiger Druck des Widerstands.

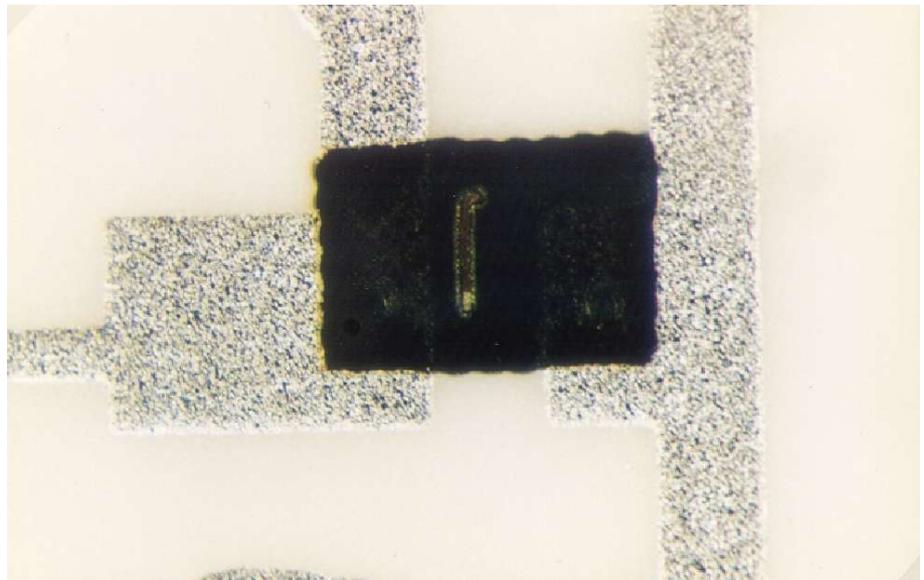
Der Trimmerschnitt wurde falsch plaziert, Justage der Widerstandsebene ist ungenügend.

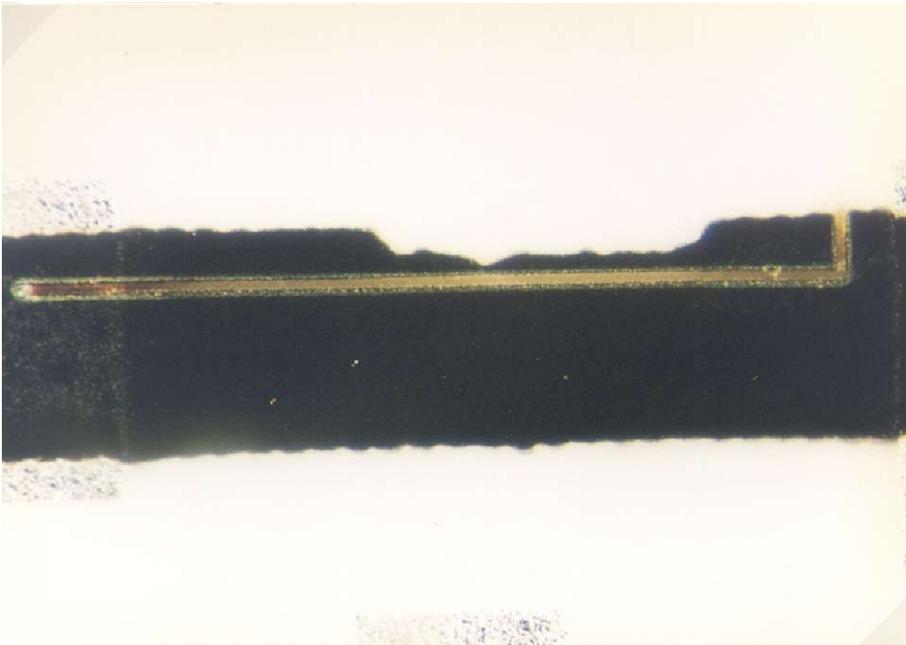
MäÙbeiß im Widerstand,
zu langer L-Cut: Der Einschnitt erfolgte bis in das Überlappungspad.

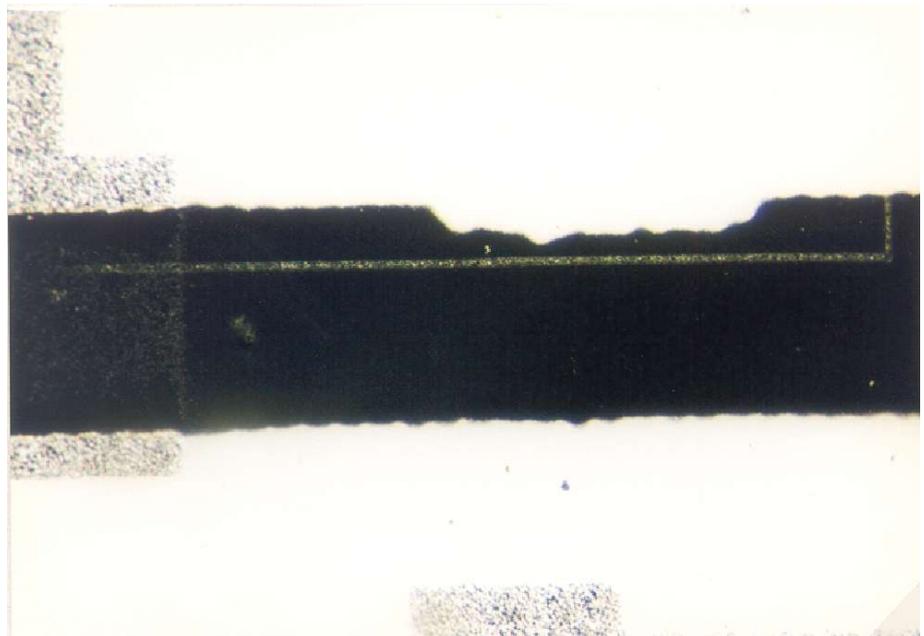
Ebenfalls MäÙbeiß im Widerstand
Das Widerstandsmaterial im Trimmschnitt wurde nicht
vollständig verdampft.

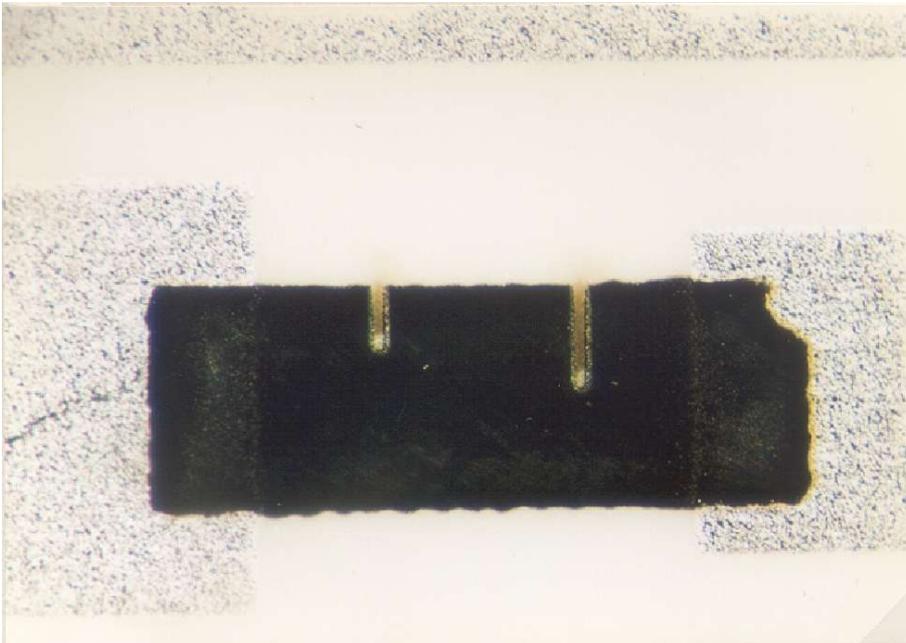
Widerstand mit falschem Trimmchnitt: Bessere Lösung wäre ein L-Cut.
Außerdem liegen die Double-Cut Schnitte zu weit voneinander entfernt.

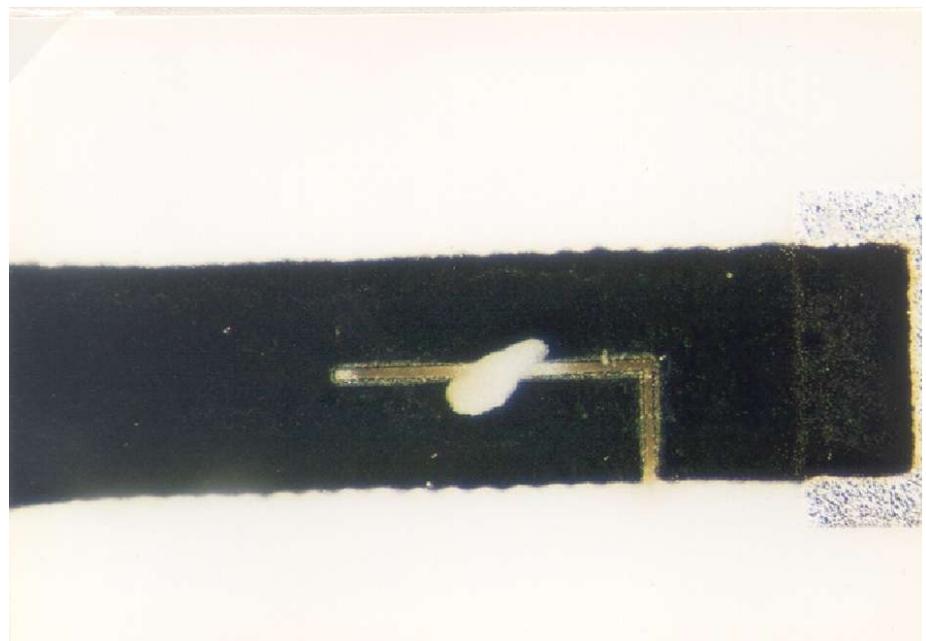
Widerstand mit einer extrem großen Fehlstelle.

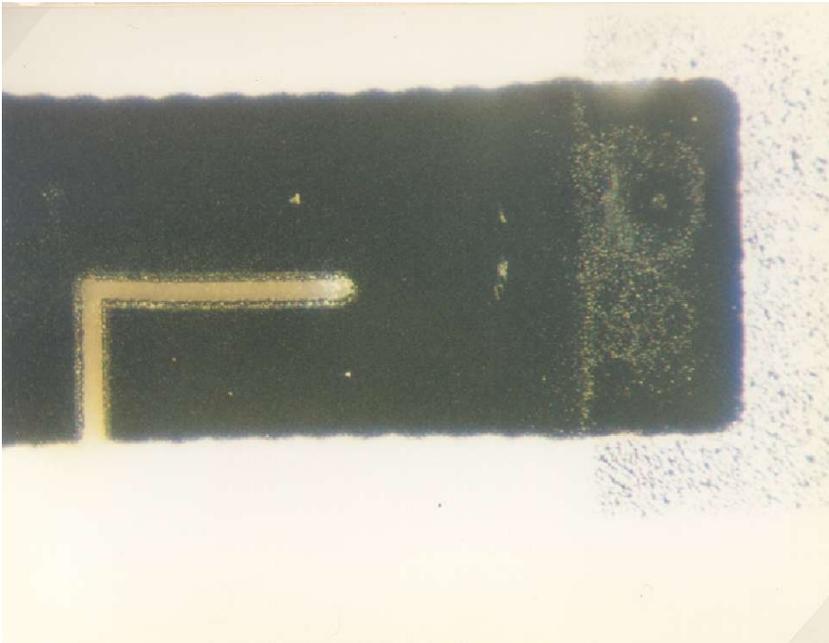
Krater im Überlappungspad des Widerstands,
Trimmschnitt ist zu breit (Lampenleistung des Lasers war zu hoch)
Beschädigung der Keramik am Ende des Schnittes

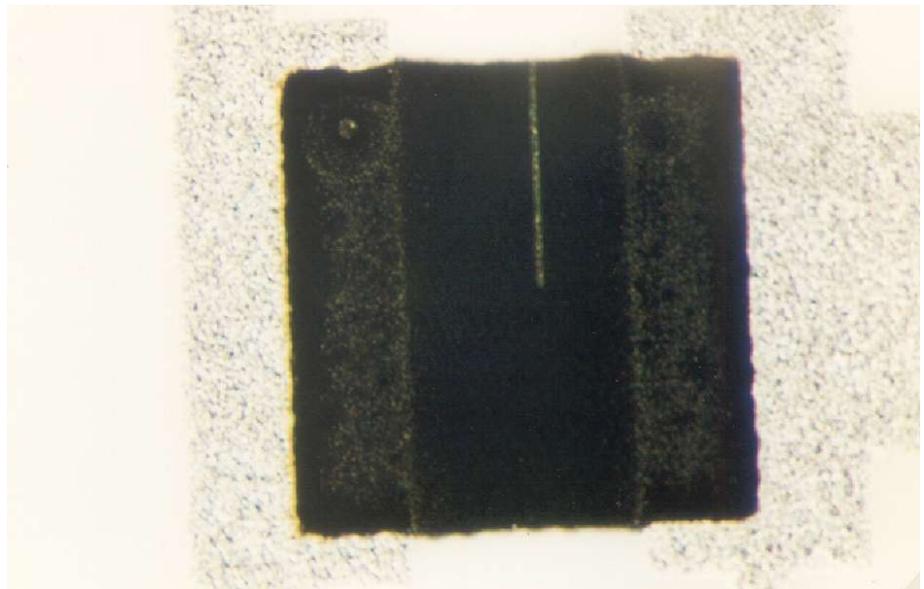
Hier sind wieder Krater im Widerstand zu sehen und der
Trimmschnitt ist nicht tief genug: das Material wurde
nicht bis zur Keramik abgetragen.

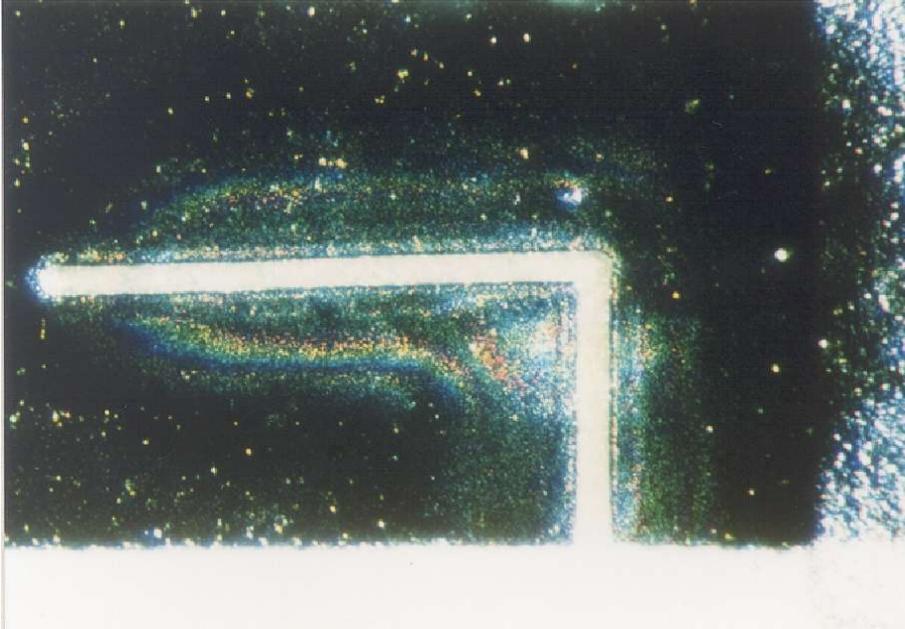
L-Cut mit einer Stresszone. Diese Stresszonen entstehen wenn die Schnittgeschwindigkeit des Lasers zu groß ist.

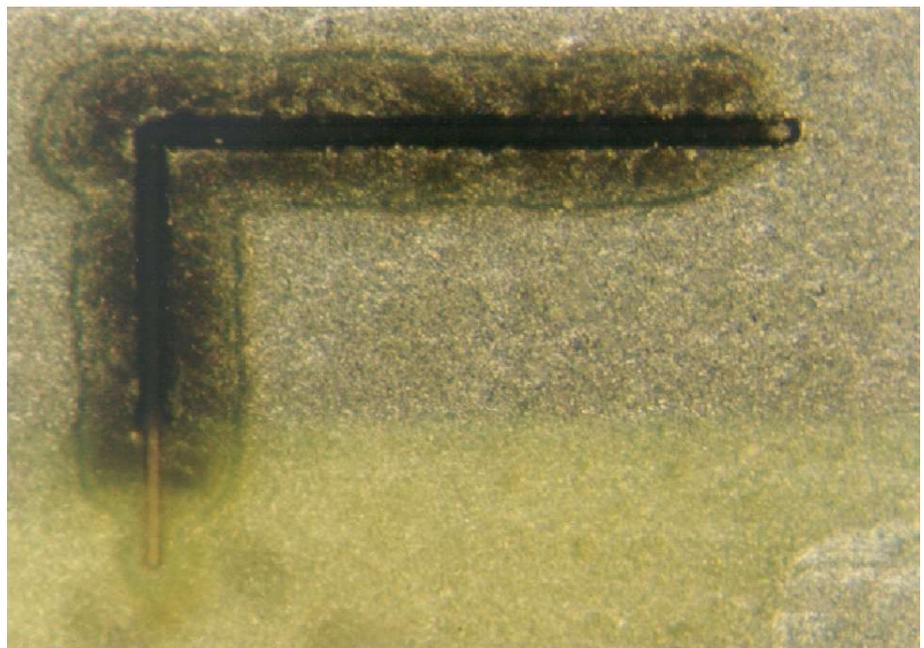
Trimschnitt durch Overglaze. Hier ist ebenso eine Stresszone sichtbar.

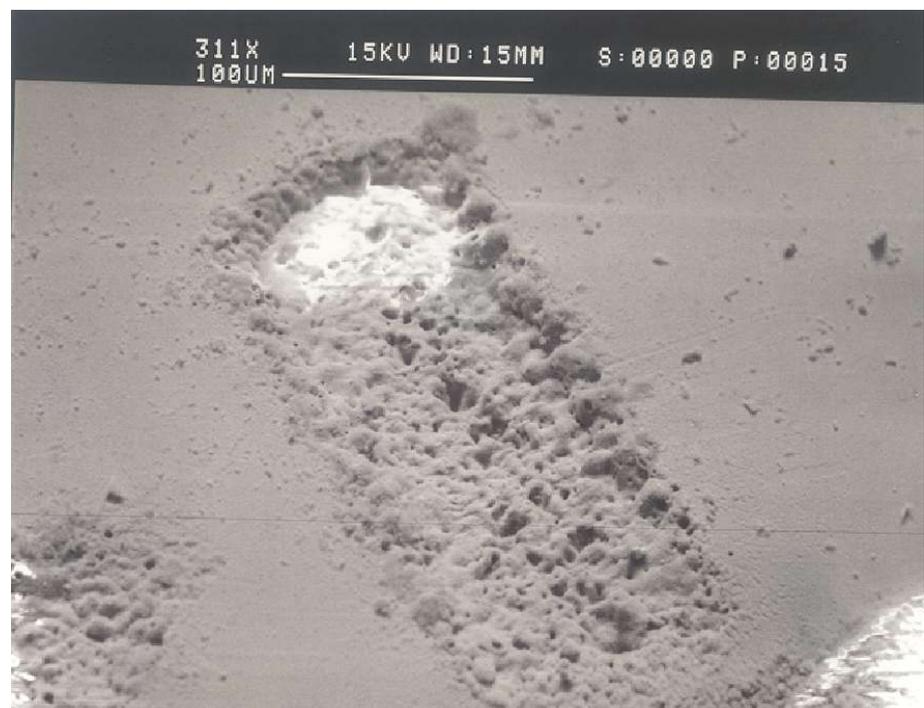
Das Widerstandsmaterial wurde beim Trimmen nicht vollständig ausgeräumt.
