Einfluss von Alterungseffekten bei Verarbeitungsmängeln von Polypropylen

Untersuchung: Bewitterung ► Verstärkung von ‚Tigerstreifen‘ mit Abfolge matt /glanz

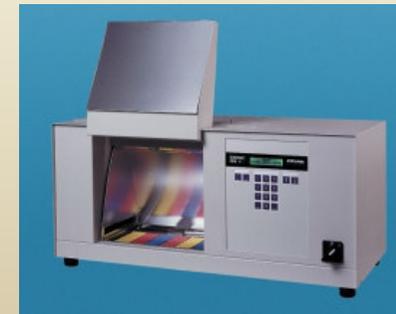
Künstliche Alterung:
Xe-Bogenlampe (ATLAS Suntest CPS+; 500 W/m²)
@ 0 h -240 h - 480 h - 720 h (Gesamtdosis ca 1300 MJ/m²).

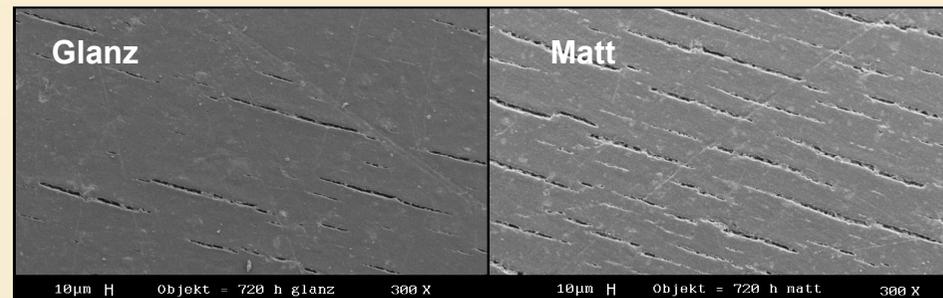
Rasterelektronenmikroskop:

Ergebnisse: die matten bzw. glänzenden Segmente der Tigerstreifen sind verstärkt sichtbar

Rissbildung in der Proben-
oberfläche quer zur Fließ-
richtung

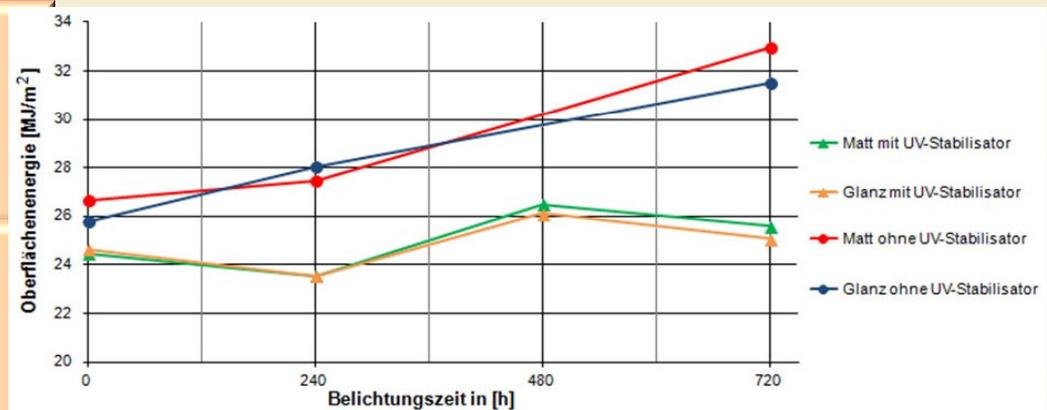
Kontaktwinkelmessungen:

für matte Streifensegmente (ohne UV-
Stabi) stärkster Anstieg der
Oberflächenenergie

*Anstieg Disperse Anteile
Abbau Polare Anteile - evtl aufgrund
Selbstheilung oxidierter Oberflächen*
