Einfluss von Alterungseffekten bei Verarbeitungsmängeln von Polypropylen

Untersuchung: Bewitterung ► Verstärkung von ‚Tigerstreifen‘ mit Abfolge matt /glanz

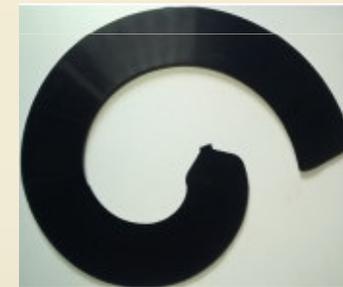
- PP/Elastomer + 15% Talkum, mit / ohne UV-Stabilisator
- Spritzgegossene Fließspiralen: bei Fließweglängen 40-45 mm , 45-50 mm und 50-55 mm

Künstliche Alterung:
Xe-Bogenlampe (ATLAS Suntest CPS+; 500 W/m²)
@ 0 h -240 h - 480 h - 720 h (Gesamtdosis ca 1300 MJ/m²).
